## UNTERSUCHUNGSBERICHT

<b>Betrifft</b>	<b>Kondenswasser- Konstantklima gemäß DIN EN ISO 6270-2</b>
<b>Auftraggeber</b>	<b>Maas Profile GmbH &amp; Co.KG</b>
<b>Probeneingang</b>	<b>16.05.2011</b>
<b>Proben</b>	<b>WE AL 97, RAL 9006 – Alcoa 1.2.11 –J 6185A</b>
<b>Besichtigung</b>	<b>RAL 9006</b>
<b>Auftragsnummer</b>	<b>I 1 A 442</b>
<b>Datum</b>	<b>11.08.2011</b>
<b>Seiten</b>	<b>1</b>
<b>Anlage/n</b>	<b>1</b>

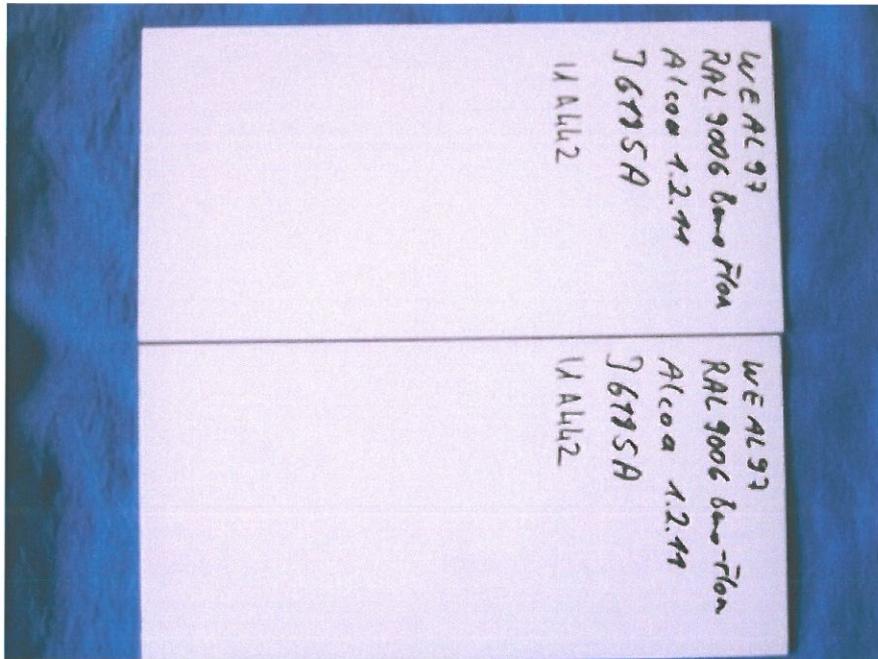
Bild 1 – Proben - Rückseite

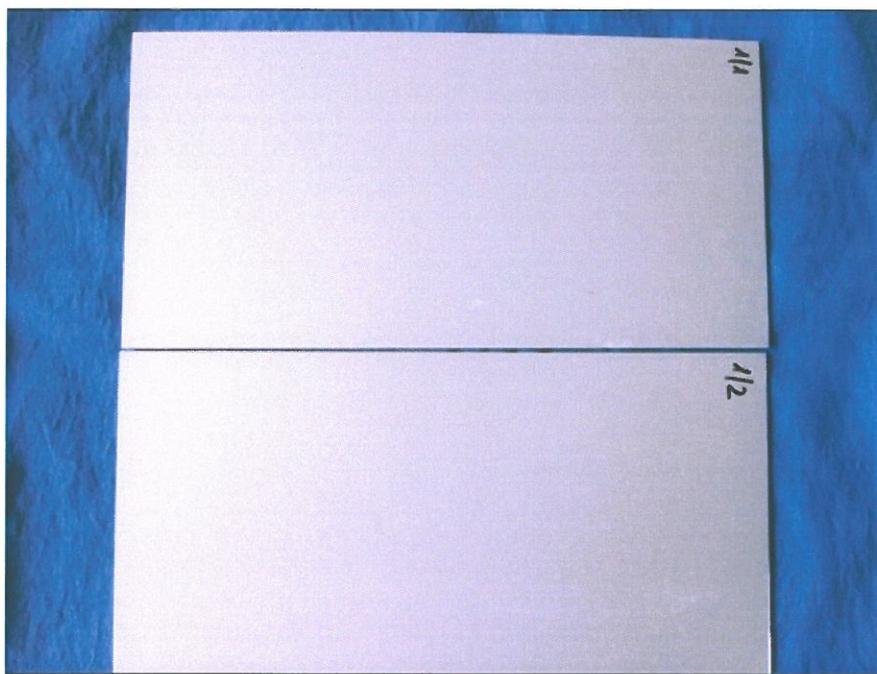
Proben	Beginndatum	Prüfdauer	Bewertung
1/1	17.05.11	2000h	keine Korrosion, Blasengrad: 0 keine optische Veränderung
1/2			keine Korrosion, Blasengrad: 0 keine optische Veränderung

Bild 2 – Proben nach 2000h Belastung
